No. N° AL-2005-02	1/2
Date 2005-01-21

SERVICE DIFFICULTY ALERT

RAYTHEON AIRCRAFT COMPANY BEECH 1900D WINDSHIELD GROUND WIRE

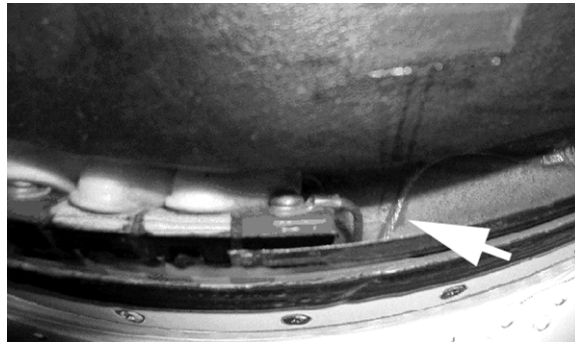
Maintenance personnel inspected the aircraft and discovered the right windshield ground wire, P/N MS 250852BB5, had contacted the dashboard eyebrow and the heat had caused it to smolder. The ground wire was replaced and routed to ensure that no contact can be made with the glare shield. The SDR submitter carried out a fleet-wide inspection for similar defects and none were discovered.

Transport Canada highly recommends owners and operators of Beech 1900D aircraft inspect the left and right windshield ground wire installations to ensure adequate clearance between the glare shield and the ground wire (Photo). The FAA has been notified of this discrepancy.

*Photo indicates the ground wire can make contact with the glare shield
La photo montre le fil de mise à la masse susceptible de faire contact avec l'auvent*
